SEEFFGS Albania

Institute of Geoscience, Energy, Water and Environment
(IGEWE)

Weather situation Case study 11/10/2015

Forecast: Case of study 11/10/2015

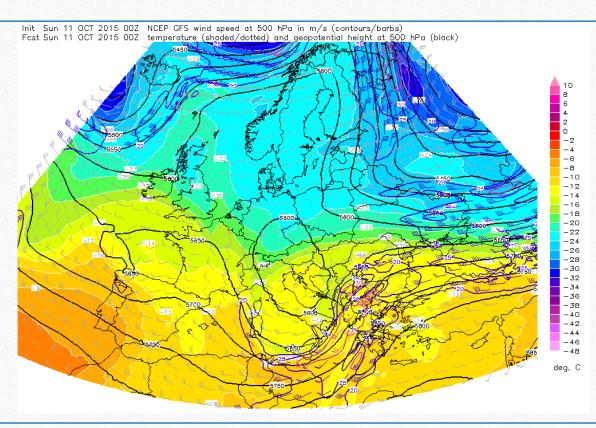
Central Mediterranean Low Pressure Development

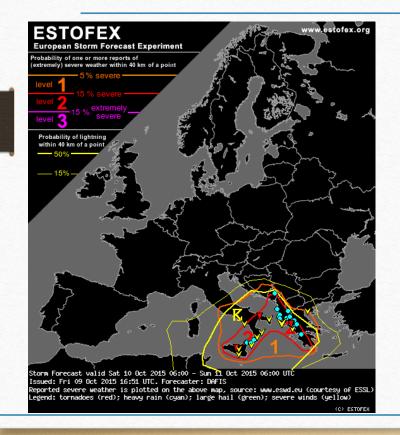
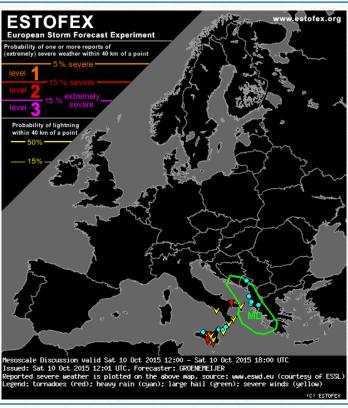
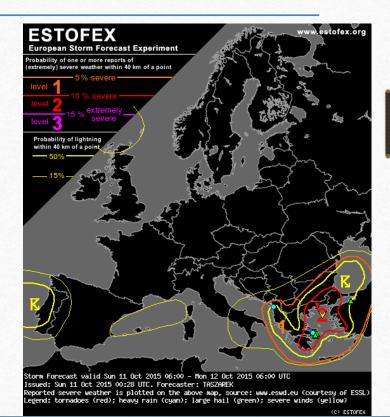
Central Mediterranean Low Pressure Development

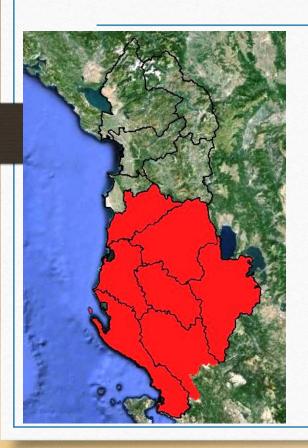
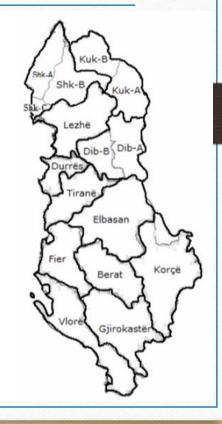
Spatial Resolution	Time-> (h)	00-24	12-36	15-39	18-42	21-45
	LEZHË	51	100	98	97	99
	DURRËS	29	46	45	67	68
	TIRANË	30	62	58	67	69
	ELBASAN	49	74	63	66	67
Prefecture	FIER	45	66	65	66	66
	BERAT	46	54	66	55	57
	KORÇË	110	108	109	95	56
	VLORË	106	127	131	127	118
	GJIROKASTËR					97
